CASA DE LAS FLORES
SECUNDINO ZUAZO 1930

NUEVOS SHUNTS EN HE-4

A.015.01

Tendederos de cubierta en portal HE-04

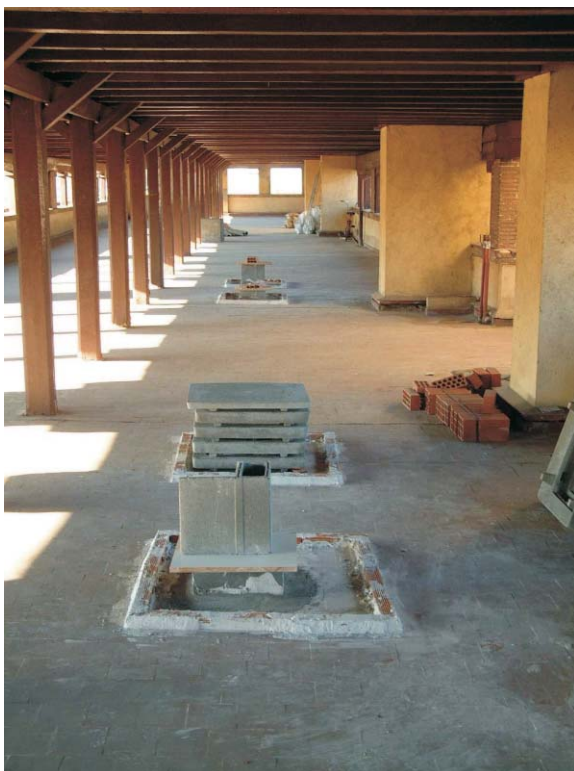
Foto 1 - Chimeneas de nueva construcción en zonas comunes de tendedero en cubierta.
Fotografía: MMN Arquitectos. Octubre 2003.

En la zona de tendederos del portal de Hilarión Eslava nº4 se han construido unas chimeneas de ventilación con gran impacto en la fisonomía de ese espacio y que alteran gravemente sus posibilidades de uso y su recuperación funcional.

La remodelación de las viviendas del bloque a aparejado sin más la aparición de nuevos shunts de ventilación de cocinas o baños o calderas, al parecer en el cumplimiento de normas de industria, (sin duda interpretables en monumentos) o por exceso de celo en la protección de la fachada (no sacar a la de patios las chimeneas de calentadores)

En este caso es evidente que el remedio es peor que la enfermedad. Una intervención de chimeneas verticales es IRREVERSIBLE, mientras que salidas de calderas bien ordenadas y de igual longitud, en fachada de patio, pudieran desaparecer en el futuro con un simple cambio tecnológico o con que un vecino prefiera un calentador eléctrico.

Deberá restaurarse el estado original de estas zonas. Deben desaparecer los shunts ejecutados.

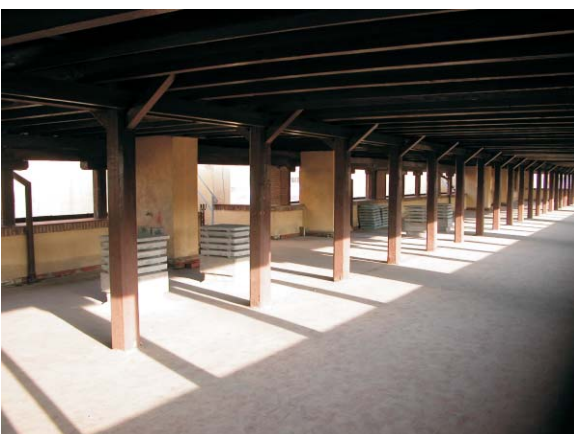
Asimismo han aparecido nuevas chimeneas en la cubierta de teja del cuerpo bajo de ese portal

Alteraciones en las viviendas que no contemplan la estructura funcional del edificio en el que se sitúan han provocado la aparición de chimeneas de nueva construcción. Estos elementos además de introducir variaciones de aspecto también introducen nuevos puntos conflictivos constructivamente.
Fotografía: MMN Arquitectos. Octubre 2003.
