CASA DE LAS FLORES
SECUNDINO ZUAZO 1930

TÍTULO:
PATIOS. LAVADEROS

Nº FICHA:
E.006.01

CAPÍTULO:
ZONAS COMUNES EXTERIORES

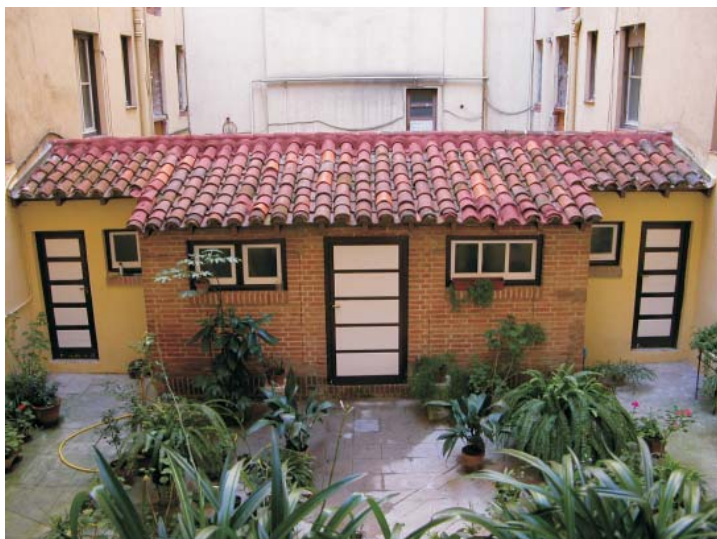
Lavadero en Hilarión Eslava 2

Fotos de elementos de los patios y los lavaderos. Los edificios de lavaderos fotografiados han sido rehabilitados, salvo pequeños detalles como el cambio de partición en los huecos, con criterios respetuosos de conservación del diseño original.
