CASA DE LAS FLORES
SECUNDINO ZUAZO 1930

FACHADA A RODRÍGUEZ SAN PEDRO

E.027.01

FACHADAS. CONJUNTOS

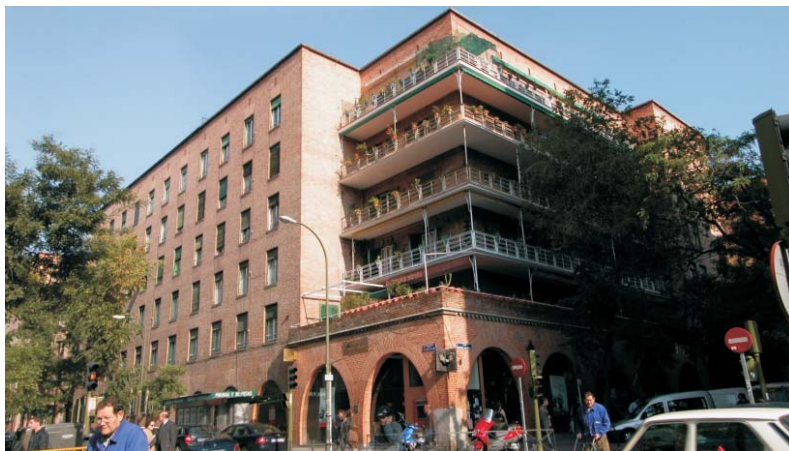
Esquina de Rodríguez San Pedro con Hilarión Eslava. MMN Arquitectos, Nov. 2003

La ligereza de las bandejas con que se construyen las terrazas, la superficie porticada tras los arcos, la fachada posterior que se veía tras ellos... eran cuestiones clave en la comprensión de una solución urbana única en la historia de la arquitectura. Creemos que es muy importante su **recuperación** en aquellos lugares en que se han degradado y el mantenimiento de los elementos que refuerzan el carácter especial de esquina. También habrán de regularse las tolderías y evitarse las pérgolas disonantes, así como restaurar y no ocultar detalles de ladrillo, cornisas y barandillas. Hay que recuperar el tamaño original de las bandejas en RP-70 y la superior de RP-72.

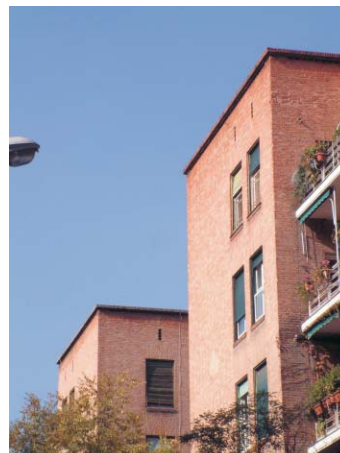
Detalle cuerpos centrales. MMN Arquitectos, Nov. 2003

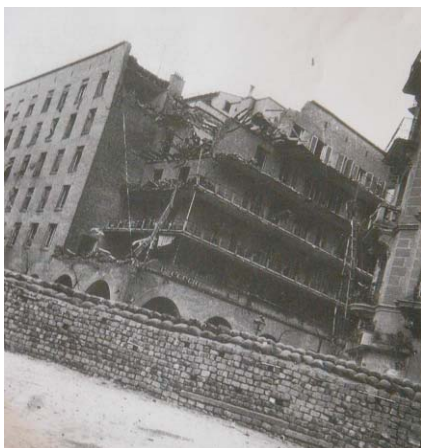
Madrid en Guerra. Esquina de Rodríguez San Pedro con Hilarion Eslava. Fotocopia de libro facilitada por Gloria Grande Mingo, cuya familia habitó en Rodríguez San Pedro 72 desde 1941.
